**ZASTOSOWANIE TOMOGRAFII KOMPUTEROWEJ CAT  
W NIENISZCZĄCYCH BADANIACH TEOWYCH  
ZŁĄCZY SPAWANYCH**

**Streszczenie:** W pracy przedstawiono wyniki badań nieniszczących z wykorzystaniem tomografu komputerowego Somaton Definition AS firmy Siemens. Próbkami były złącza teowe wykonane w pozycji podolnej PA. Jako materiał próbek zastosowano stal węglową konstrukcyjną C45. Spoiny wykonano dla poziomu jakości C (wymagania średnie).

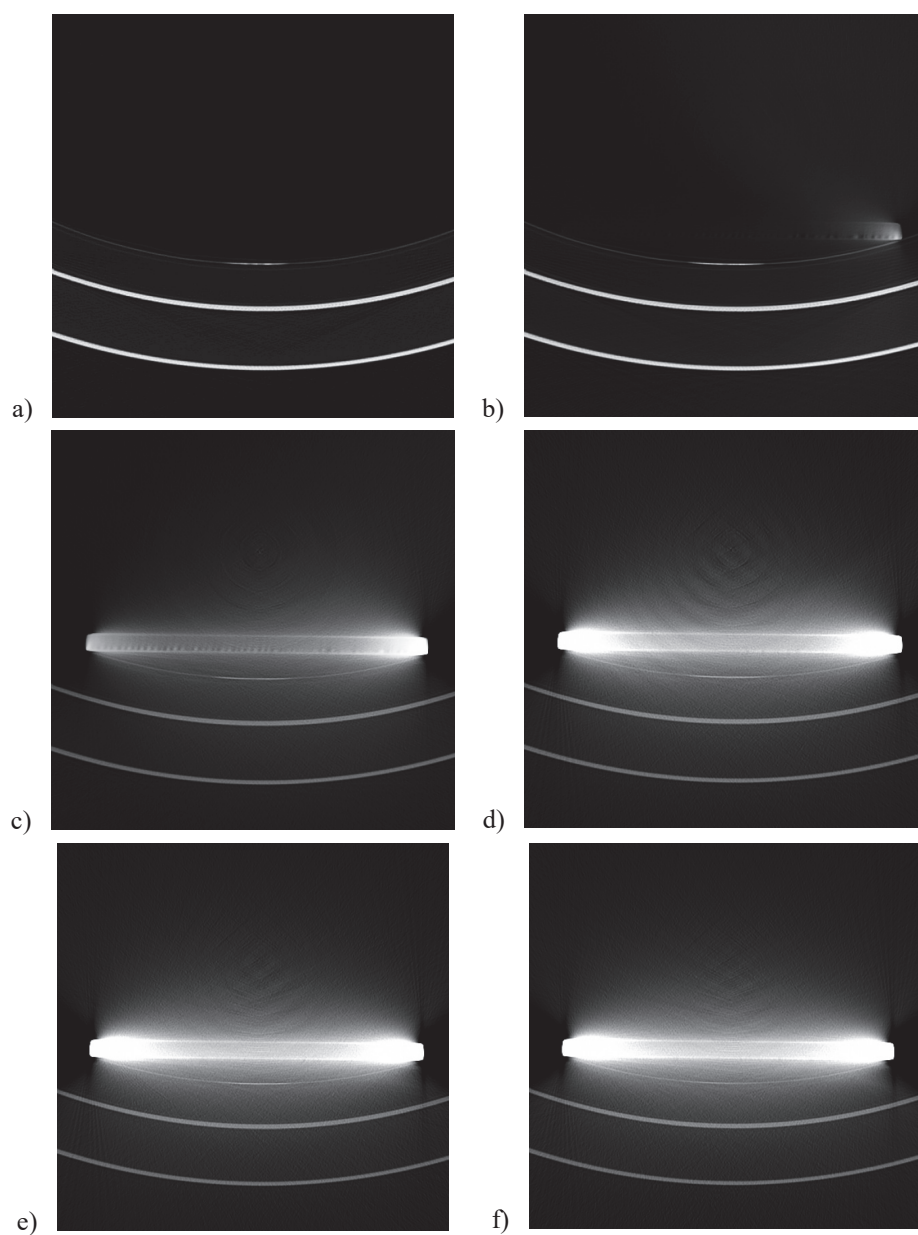
Na rysunku 3 przedstawiono pierwsze 6 tomogramów z 37 wykonanych dla próbki o numerze 11. Na tomogramie (rys. 3a) płaszczyzna przejścia promieni X przechodzi przez powietrze, dlatego jej tło jest koloru czarnego. Na tomogramach 3b oraz 3c widać wyraźnie, z której strony jest wykonana spoina – od strony dolnej. Jednak przejście koloru tła w miejscu spoiny oglądane na tych tomogramach przy powiększeniu ok. 10x nie jest stopniowe, a raczej skokowe w porównaniu z krawędzią górną (na której nie ma spoiny). Świadczyć to może o pewnych nieciągłościach w strukturze wewnętrznej badanego materiału. Tomogramy 3d, 3e oraz 3f ze względu na silne promieniowanie (świecenie) utrudniają czytelność. Podobna sytuacja występuje również na kolejnych tomogramach (rys. 4). Zaistniała intensywna zmiana barwy na obrazach otrzymanych z tych tomogramów uniemożliwia określenie, z której strony została wykonana spoina.

Rys. 3. Pierwsze 6 tomogramów z 37 wykonanych dla próbki nr 11 przy następujących parametrach: obraz warstw o grubości 5,0 mm, algorytm skanowania B60s

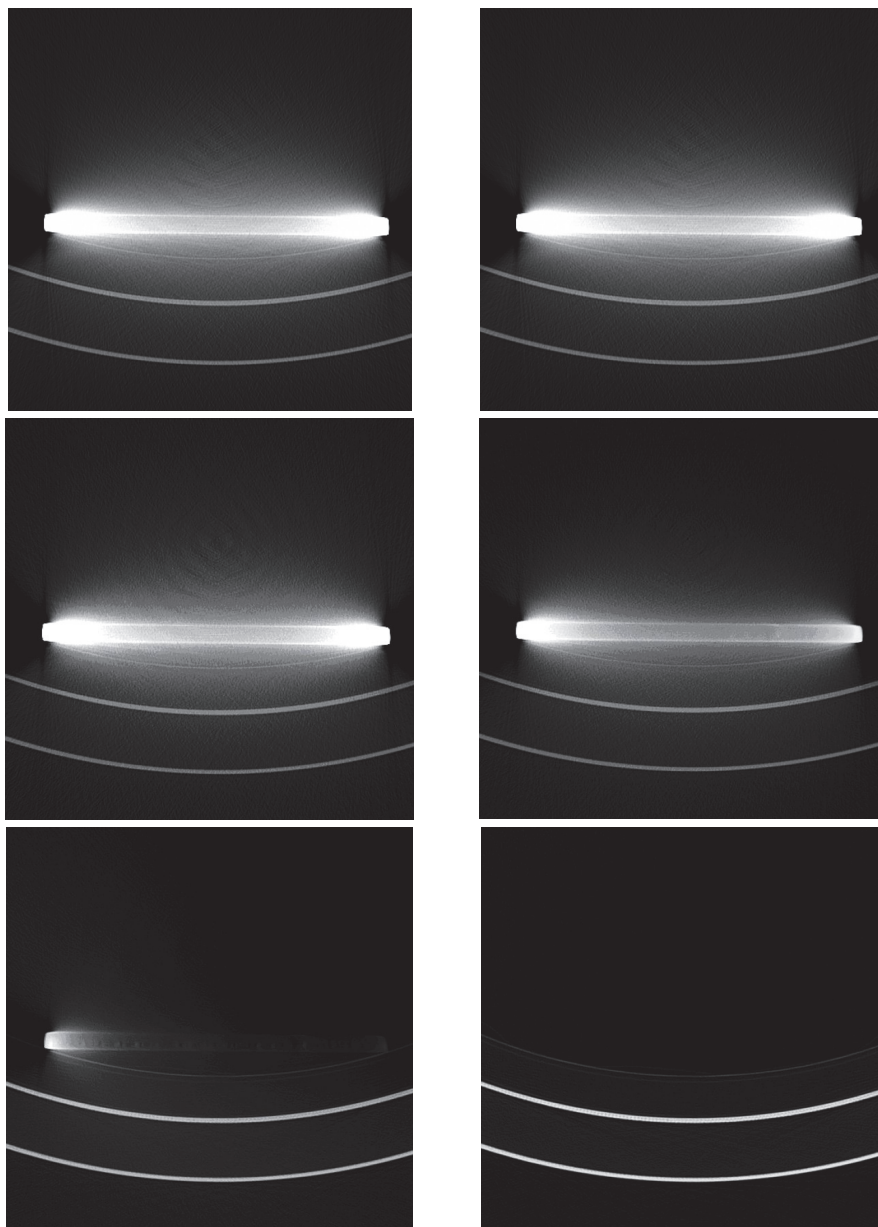
Na rysunku 5 przedstawiono ostatnie 6 tomogramów dla próbki nr 11 wykonanych już przy wychodzeniu z obszaru spoiny. Praktycznie na przedostatnim z tych tomogramów (dolny lewy) widoczne są od strony dolnej złącza jego wady – brak ciągłości przetopu.

Rys. 5. Ostatnie 6 tomogramów z 37 wykonanych dla próbki nr 11 przy następujących parametrach: obraz warstw o grubości 5,0 mm, algorytm skanowania B60s

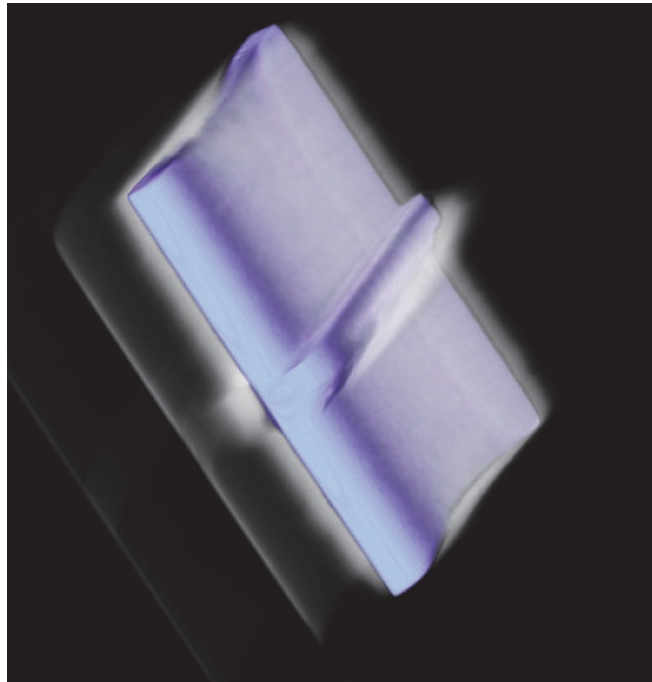
Rysunek 8 przedstawia przestrzenny obraz próbki nr 11, otrzymany na podstawie wcześniej wykonanych tomogramach. Na pierwszym planie widoczna powierzchnia przeciwna do spoiny. Przekrój w miejscu łączenia obu blach praktycznie jest nieczytelny. Przyczyną może być silne odbicie promieni X od

powierzchni metalu i/lub nieodpowiedni dobór kontrastu dla łączonych elementów przez operatora tomografu, w celu uwypuklenia struktury wewnętrznej łączonych blach.

Zjawisko silnego odbicia promieniowania X od powierzchni metalu próbki zniekształca w pewien sposób obraz badanego obiektu. Wielkość grubości łuny odbicia tego promieniowania może znacznie przekraczać grubość badanego obiektu.

Rys. 8. Obraz jak wyżej z wyraźnie widoczną łuną odbicia promieniowania X oraz zniekształceniami powierzchni spowodowanymi tym zjawiskiem

Wydaje się, że dobrym rozwiązaniem dotyczącym zwiększenia czytelności otrzymanych tomogramów dla próbek metalowych może być zastosowanie odpowiedniego programowego filtra.

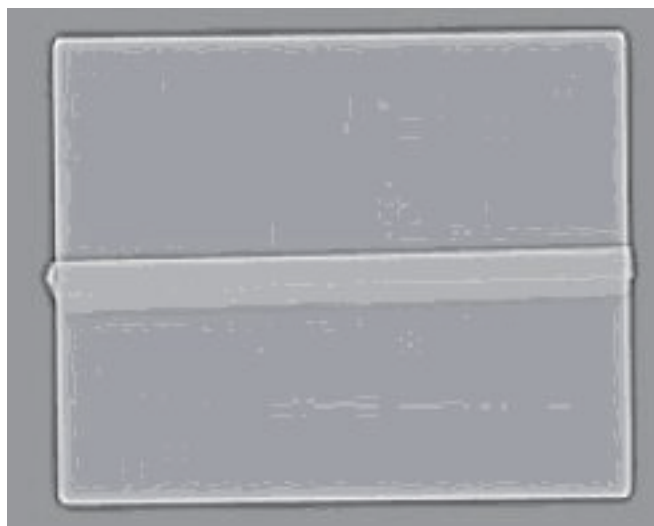
Zastanawiając się nad możliwością zwiększenia czytelności otrzymanych tomogramów wykonano rekonstrukcję dla innej grubości skanowania (0,6 mm) oraz innego algorytmu skanowania (T80f), co przedstawiono na rysunku 11. Wynik jednak nie jest zadowalający.

Rys. 11. Rekonstrukcja próbki nr 11 wykonana przy następujących parametrach: obraz warstw o grubości 0,6 mm, algorytm skanowania T80f  
Fig. 11. The reconstruction of the sample no. 11 made with the following parameters: image layers of thickness 0.6 mm, scanning algorithm T80f
