**ZASTOSOWANIE TOMOGRAFII KOMPUTEROWEJ CAT  
W NIENISZCZĄCYCH BADANIACH TEOWYCH  
ZŁĄCZY SPAWANYCH**

**Streszczenie:** W pracy przedstawiono wyniki badań nieniszczących z wykorzystaniem tomografu komputerowego Somaton Definition AS firmy Siemens. Próbkami były złącza teowe wykonane w pozycji podolnej PA. Jako materiał próbek zastosowano stal węglową konstrukcyjną C45. Spoiny wykonano dla poziomu jakości C (wymagania średnie).

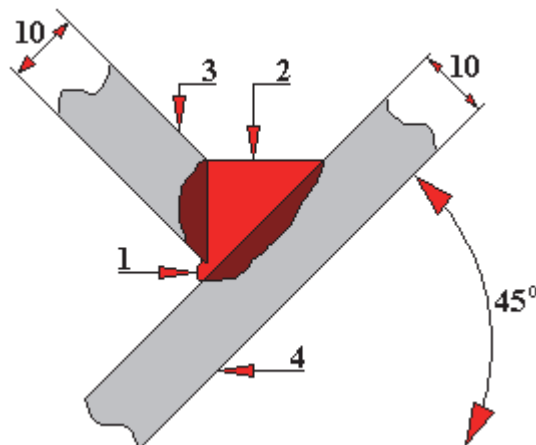
Grubość spoiny zmierzona spoinomierzem w złączu teowym spawanym w pozycji podolnej PA wynosiła 7 mm (rys. 1).

Rys. 1. Pozycja podolna (PA) wykonanego spawanego złącza teowego. 1 – grząz spoiny, 2 – lico spoiny, 3 – element (blacha) nr 1, 4 – element (blacha) nr 2

Fig. 1. Welded T-joint in a downhand position (PA). 1 – weld ridge, 2 – face of the weld, 3 – element no. 1 (steel plate), 4 – element no. 2 (steel plate)

Rysunek 7 przedstawia tę samą spoinę od strony jej lica (z góry). Rozłożenie spoiny jest nierównomierne – jest przesunięta bardziej na blachę poziomą niż pionową mimo, że spoina wykonana została przy ustawieniu łączonych elementów pod kątem 45° (rys. 1). Przyczyną mogło być złe (niesymetryczne) prowadzenie spoiwa względem łączonych krawędzi.

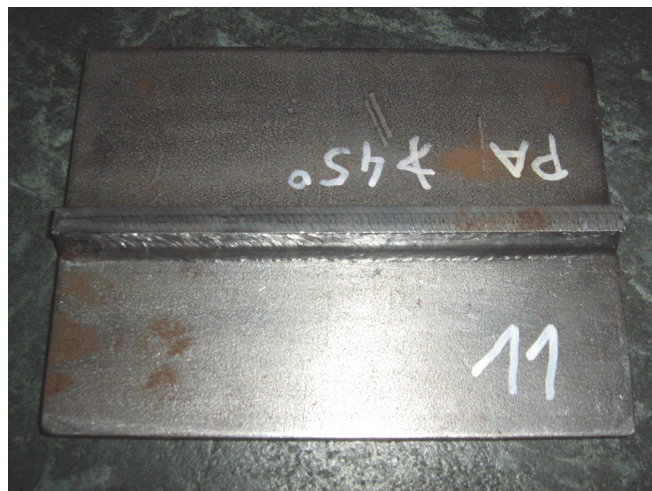
Rys. 2. Widok badanej próbki nr 11 (fot. J. Mikołajczyk)

Fig. 2. View on the sample no. 11

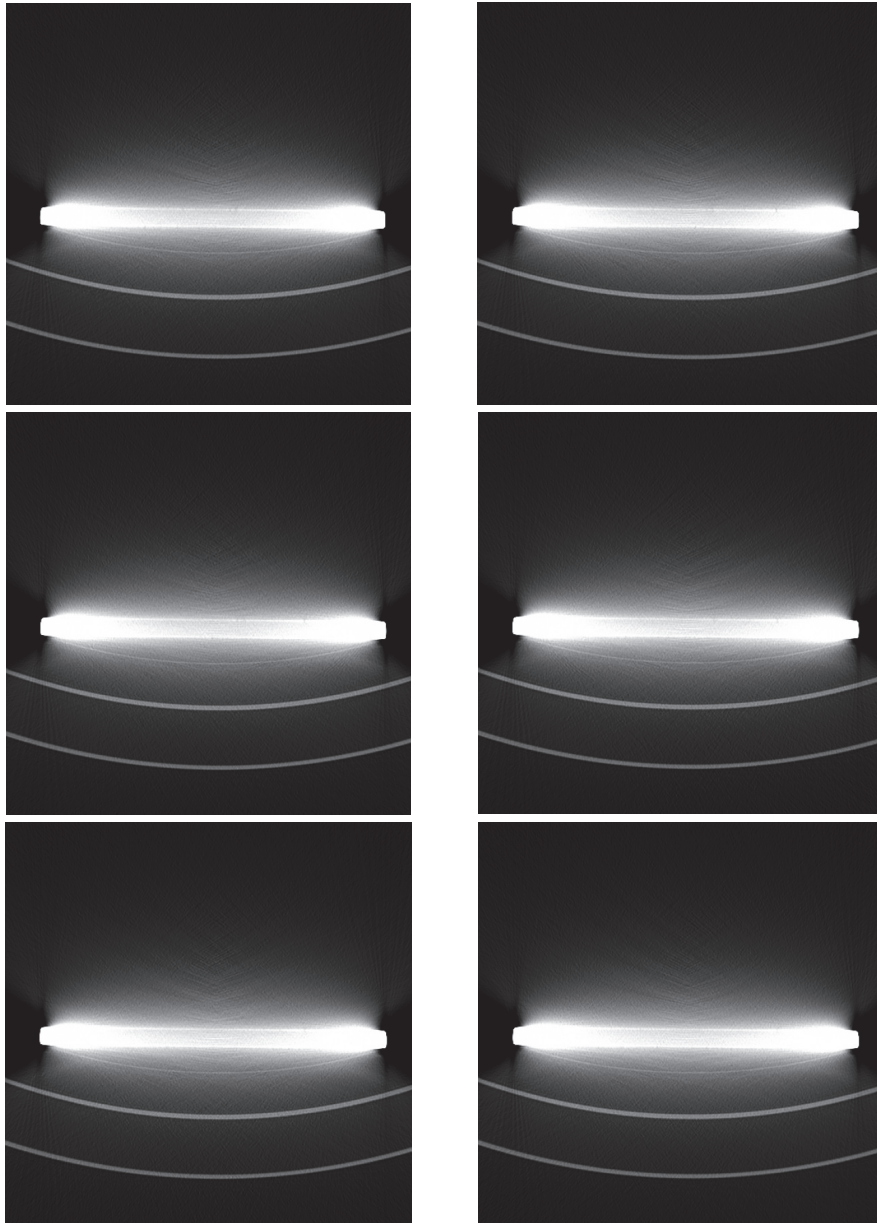
Rys. 4. Drugie 6 tomogramów z 37 wykonanych dla próbki nr 11 przy następujących parametrach: obraz warstw o grubości 5,0 mm, algorytm skanowania B60s

Fig. 4. The series of tomograms no. 7-12 out of total 37 tomograms made for sample no. 11 with the following parameters: image layers of thickness 5.0 mm, scanning algorithm B60s

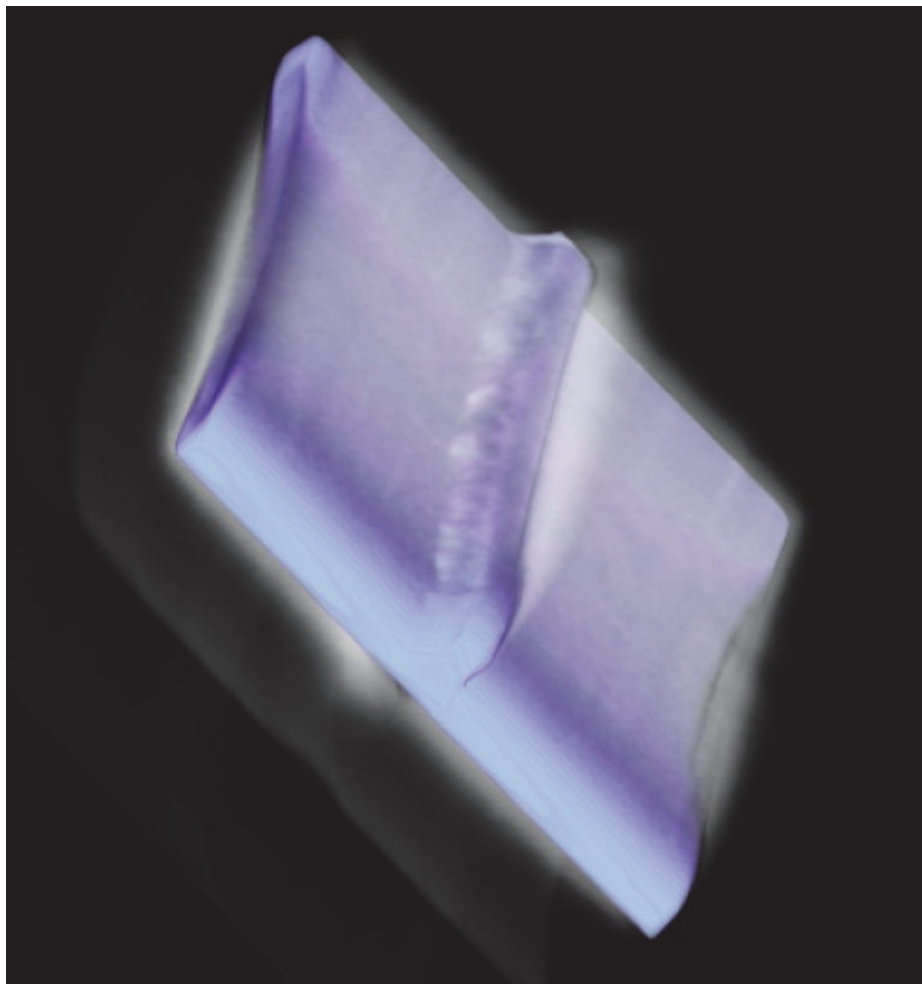
Rysunek 9 przedstawia również obraz próbki nr 11 w 3D, ale w widoku od strony wykonanej spoiny.

Rys. 9. Rekonstrukcja próbki nr 11 zbudowana z tomogramów wykonanych na urządzeniu Somaton Definition AS firmy Siemens (tomograf dwurzędowy 128-detektorowy). Widok od strony spoiny

Fig. 9. The reconstruction of the sample no. 11 on the basis of tomograms made by the device Somaton Definition AS Siemens (double row tomograph with 128 detectors). View from the side of the weld

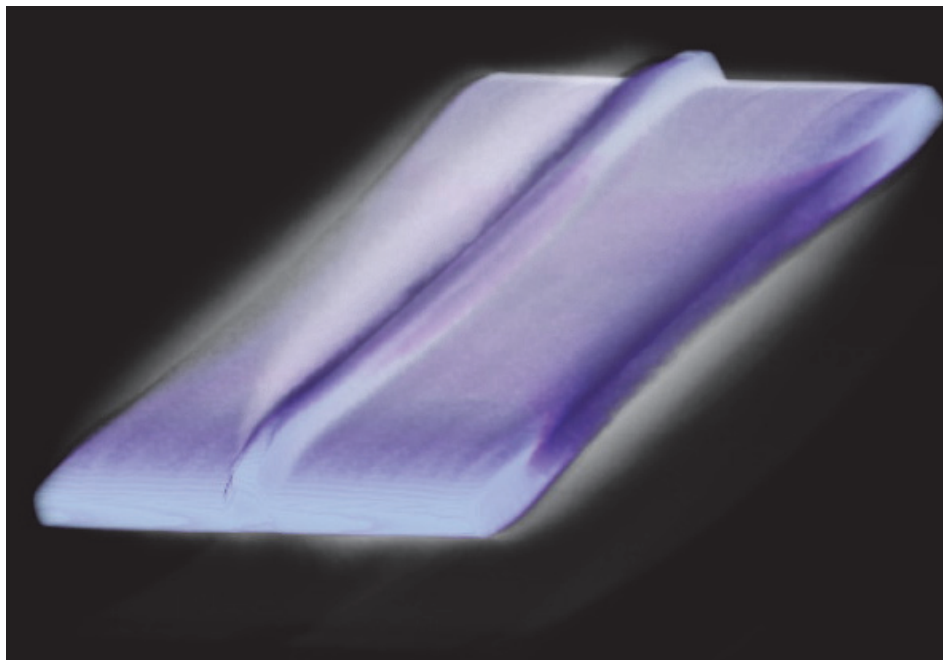
Rysunek 10 – rekonstrukcja próbki w widoku z boku.

Rys. 10. Rekonstrukcja próbki nr 11 otrzymana na podstawie tomogramów  
Fig. 10. The reconstruction of the sample no. 11 on the basis of tomograms
